# Protokoll

**GEWÄSSER  
UNTERHALTUNGS  
VERBAND**

<b>Anlass:</b>	Gewässerschau in Schleid, Kranlucken, Zitters
<b>Gewässer:</b>	Kohlbach
<b>Protokollführung:</b>	Fr. Holzhauer
<b>Datum:</b>	14.06.2023

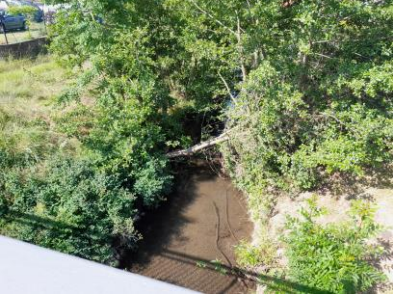
7

<p><i>Gehölzentnahme am Mühlgraben:</i></p> <ul style="list-style-type: none"> <li>- Entnahme des umgestürzten Baumes durch den GUV</li> </ul>	-> GUV
8

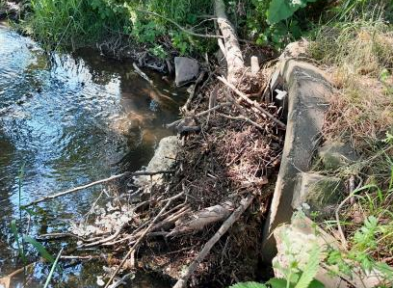
<p><i>Verklauserung im Kohlbach:</i></p> <ul style="list-style-type: none"> <li>- Verklauserung mit Geschwemsel</li> <li>- Erlen stehe unter Wasser</li> <li>- Anlage im Gewässer -&gt; Entfernen und Entsorgung der Verklauserung durch die Gemeinde (Anlagenunterhaltung)</li> </ul>	-> Gemeinde

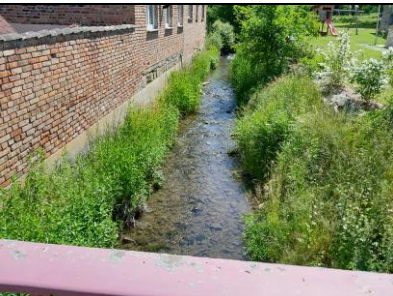
1

<p><i>Kohlbach in der Zitterser Dorfstraße:</i></p> <ul style="list-style-type: none"> <li>- Keine aktuelle Maßnahmen notwendig, keine Beanstandungen. Es besteht die normale Unterhaltungspflicht.</li> </ul>	
---	---	--	--
