# Protokoll

**GEWÄSSER  
UNTERHALTUNGS  
VERBAND**

| <b>Anlass:</b> | Verbandsschau |
| <b>Gewässer:</b> | Heidgraben, Hermannsrodaer Wasser |

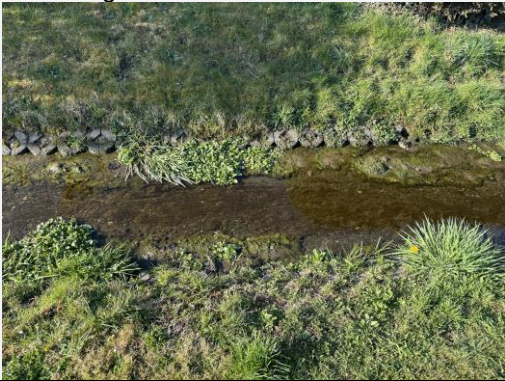
| <b>Pos.<br/>lt.<br/>Karte</b> | <b>Gewässer,<br/>Feststellungen</b> | <b>Zustand-<br/>keit</b> |
|---|---|---|
| <b>1</b> | <b>Hermannsrodaer Wasser</b><br>Beginnende Anlandungen im Gewässerverlauf vor den Wohnhäusern, aber noch kein Handlungsbedarf erforderlich.<br> | GUV |

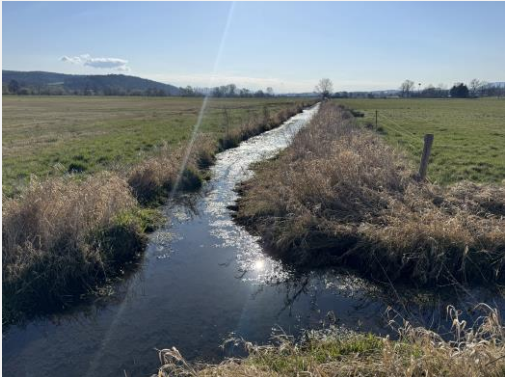
| 2 | <p><b>Ab Mündung vom Hermannsrodaer Wasser in den Heidgraben</b></p> <p>Starker Verlandungszustand, stehendes Wasser, eventuell Beräumung durch GUV notwendig. Einer der Gründe für die Anstauung in diesem Bereich könnte der topografische Tiefpunkt sein. Zum Foto: Zu sehen ist der Flusslauf vom Heidgraben, von rechts mündet das Hermannsrodaer Wasser ein</p> | GUV |

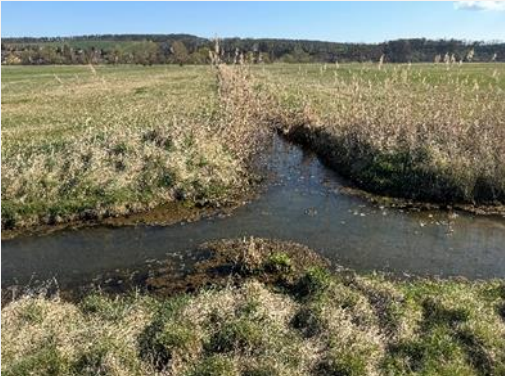
| 3 | <p><b>Heidgraben</b></p> <p>Es ist eventuell ein neuer Graben mit Anschluss an die Werra zu ziehen (gelbe Linie in beiliegender Karte). Das Gefälle ist durch den GUV zu prüfen. Die Flächeneigentümer sind bezüglich Grundstücksverfügbarkeit anzufragen. Somit könnte ein Rückstau der Biberdämme in Tiefenort unterbleiben. Der Graben auf Flurstück 559 (siehe Foto) verläuft nur bis zum Weg und endet dort, siehe beiliegende Karte.</p> <p>Falls eine Anbindung an die Werra nicht möglich ist, ist durch den Bürgermeister der Gemeinde Leimbach ein Antrag auf Teilabsenkung des Biberdammes bei der UNB zu stellen.</p> | GUV |

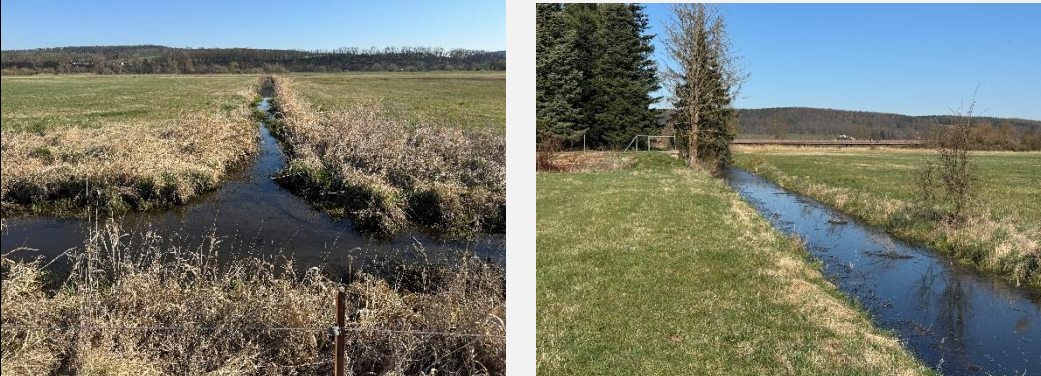
| 4 | <p><b>Heidgraben</b></p> <p>Ab Punkt 4 der Karte beginnt der Rückstau aufgrund der Biberdämme in Tiefenort.</p> | |

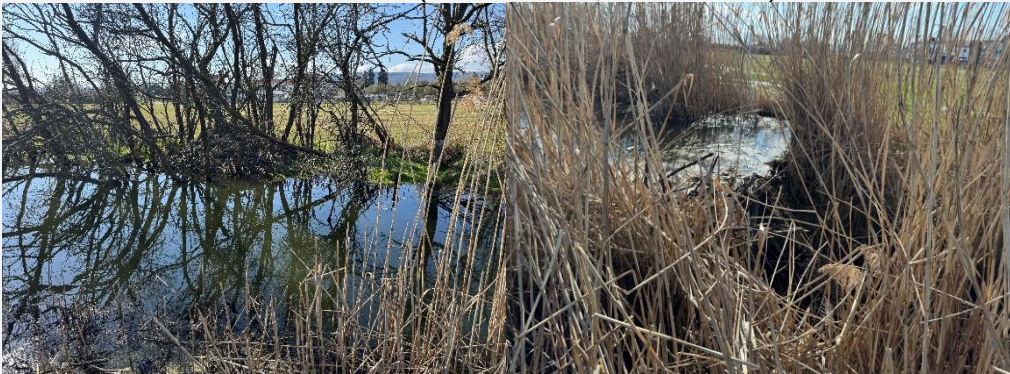
| 5 | <p><b>Heidgraben</b></p> <p>Ab Markierung 5, hinter der Brücke in der Lengsfelder Straße, Tiefenort, bis zur Mündung des Heidgrabens in die Werra gibt es insgesamt sieben Biberdämme, lt. Herrn Luther. Jedoch sind nur zwei Dämme von Bedeutung: dieser hier hinter der Brücke und der am Einlauf in die Werra. Bei letztgenanntem wurde eine Drainage in den Damm gelegt.</p> <p>Ziel ist, den Biber zu etablieren und wenn möglich das durch den Biber angestaute Heidgraben Wasser an der Markierung 3 in die Werra zu leiten. An Markierung 5 der Karte entstanden die beiden Fotos (links Mittelbau, rechts Damm).</p> | |
