**GEWÄSSER
UNTERHALTUNGS
VERBAND**
Felda / Ulster / Werra

Anlass:	Gewässerschau in Unterrohn und Oberrohn
Gewässer:	Rohna (Bach aus Unterrohn, Salzgraben)
Protokollführung:	A. Holzhauer
Datum:	01.11.2022
Uhrzeit:	9 - 12 Uhr

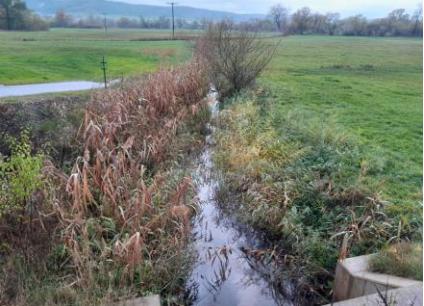
Im Rahmen der Gewässerunterhaltung erfolgte die Ufermahd zwei mal im Jahr im Ortsbereich von Unterrohn. Ein Pflegegang wurde 2022 bereits durchgeführt. Im Bereich unter der Brücke und weiter ortsauswärts kommt es häufig zu Verlandungen, die nach 2-3 Jahren entfernt werden müssen.
2

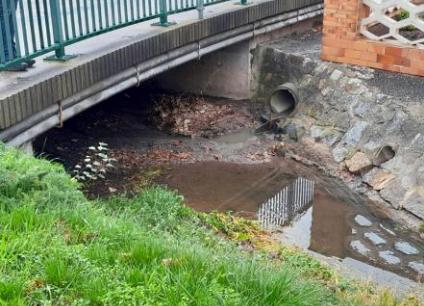
Die Rohna befindet sich im Ort zu einem großen Prozentsatz in einem ausgebauten Zustand (beidseitig Ufermauern). Es haben sich im Sohlbereich Anlandungen gebildet. Der Bewuchs und die Anlandungen werden im regelmäßigen Tonus entfernt. Nach dem letzten Starkregenereignis in Tiefenort am 19.10.2022 kam es in Unterrohn zu verstärkten Anlandungen. In Zusammenarbeit mit dem Bauamt Bad Salzungen werden, die unter der Brücke „Ortsstraße“ abgelagerten Substrate, entfernt. Fischschonzeiten werden durch den OTB mit der UNB geklärt.

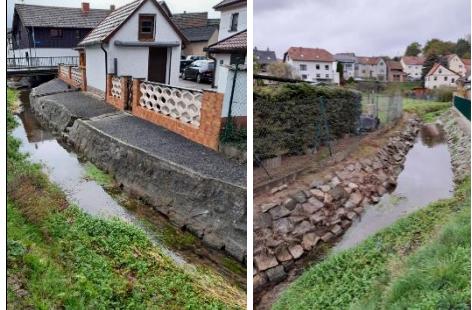
3

<p>Die Ufermauer (linkes Foto) ist veraltet und an manchen Stellen abgängig und eingestürzt. Eigentümer der Ufermauer und des Flurstückes ist die Stadt Bad Salzungen, die für deren Sanierung zuständig ist.</p> <p><i>Der GUV wird mit Hilfe einer Grasrinnenmähd eine Mittelwasserrinne etablieren um mit einer Erhöhung der Fließgeschwindigkeit den Effekt der Anlandung zu verringern. Bei der Sanierung der Ufermauern sollte darauf geachtet werden, die Kurve abzuschwächen, um die hydraulische Leistungsfähigkeit zu erhöhen.</i></p>
4

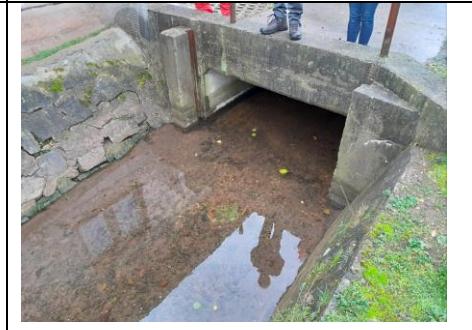
<p>Keine Maßnahmen notwendig. Keine Beanstandungen.</p>
5

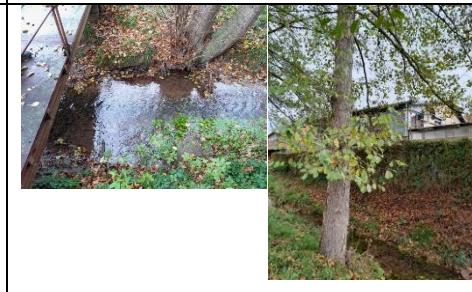
<p>Die drittletzte Erle auf der rechten Uferseite muss entfernt werden. Die Entfernung wird im Zuge der Gewässerunterhaltung durch den GUV realisiert. Geplant für Februar 2023.</p>
6

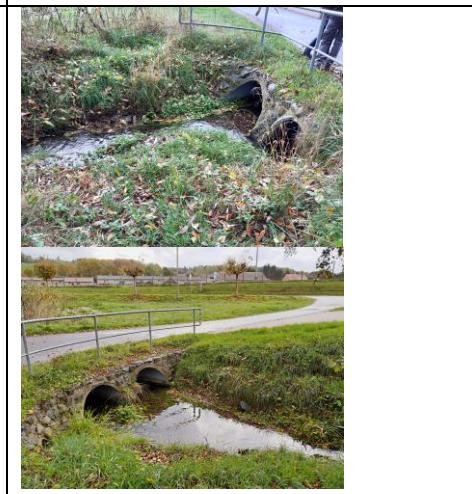
<p>Brücke hinter der Feuerwehr. Maßnahme nach Wasserrahmenrichtlinie – Herstellung der Durchgängigkeit. Der ordnungsgemäße Abfluss durch das Brückenbauwerk ist nicht gegeben (durch die hohe Verklausungsgefahr aufgrund der beiden Durchlässe). Hydraulische Überprüfung eventuell mit Gradientenerhöhung der Straße, um Rückhalt im Außengebiet zu fördern.</p>

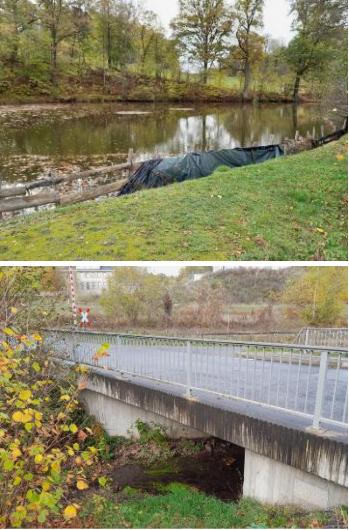
Nr.	Foto	Feststellungen
10

<p>Der angelegte Teich wird durch eine Quelle gespeist und ist Privateigentum.</p> <p>Keine Maßnahmen notwendig. Keine Beanstandungen.</p>
