Protokoll

**GEWÄSSER
UNTERHALTUNGS
VERBAND**

Anlass:	Gewässerschau in Buttlar und Bermbach
Gewässer:	Bermbach
Protokollführung:	Ivonne Wohland
Datum:	07.11.2022
Uhrzeit:	10 - 12 Uhr

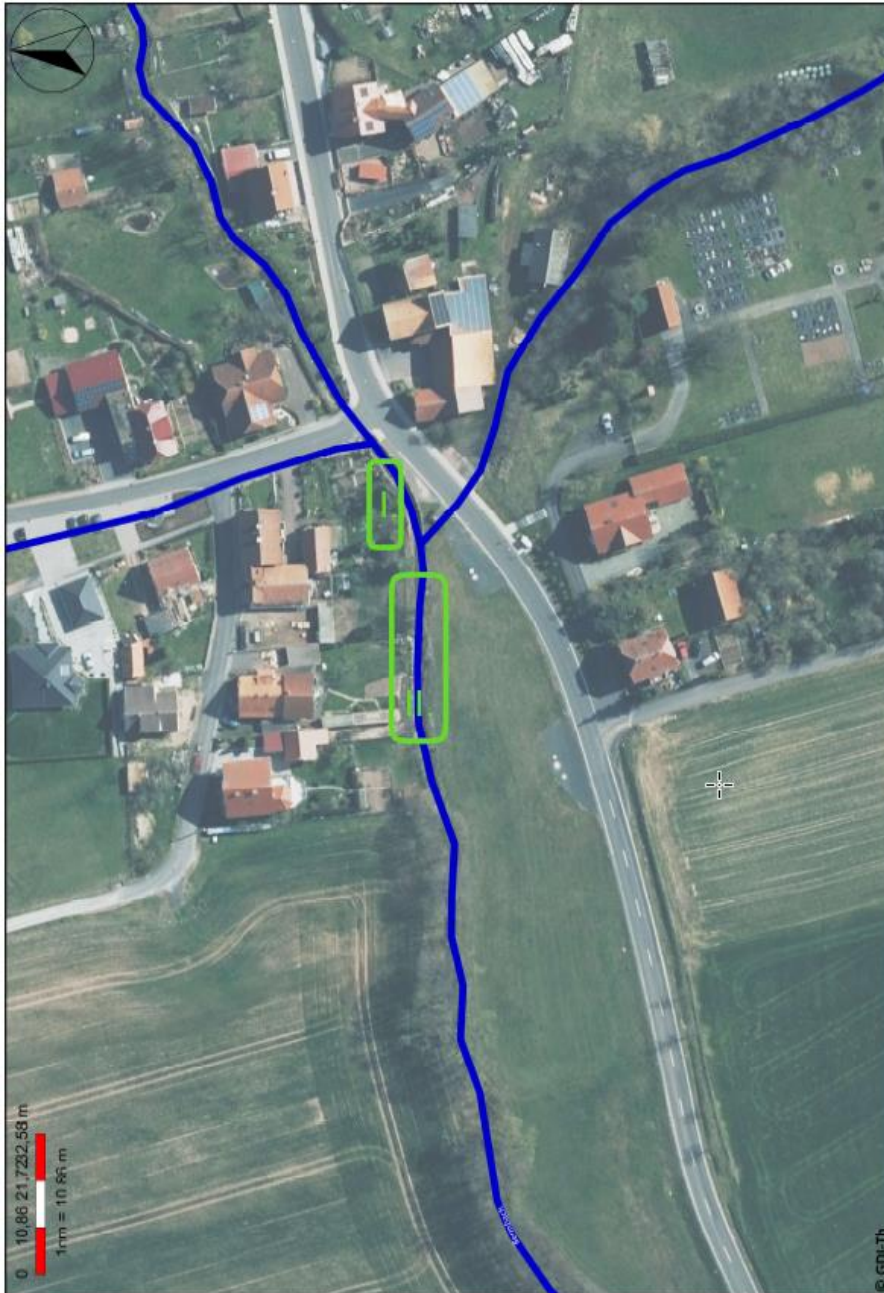
Abbildung 2: direkter Unterlauf der Bermbach –
verengte Bereiche

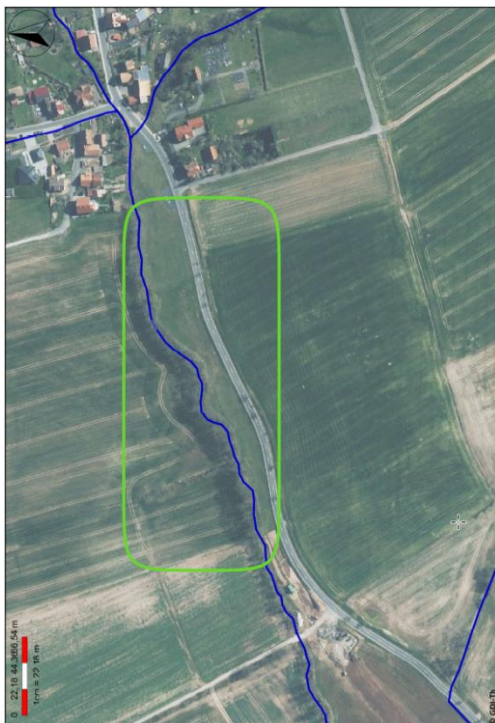
3 **Abbildung 3:**

Die Bermbach im Unterlauf von Bermbach wird von einem Gehölzsaum begleitet. Dieser besteht aus Erlen. Die Erlen stehen zumeist aufgrund der angrenzenden Bewirtschaftung an der Böschungskante oder in der Böschung. Durch das Wurzelwerk entstehen im Querschnitt Verengungen und Sohlversätze. Darüber hinaus entstehen an den Engstellen zusätzlich Verklausungen aufgrund herabfallender Äste.

Abbildung 3: Unterlauf der Bermbach unterhalb der Ortschaft Bermbach – Querschnittsreduzierung durch Bewuchs

Im Zuge der Gewässerunterhaltung werden die Verklausungen im Unterlauf der Bermbach entfernt. Eine Gehölzentnahme ist vorerst nicht vorgesehen. Die Bermbach ist berichtspflichtiges Gewässer und soll daher bis 2027 einen „guten ökologischen Zustand“ erreichen. Dazu gehört ein gesunder und leitbildkonformer gewässerbegleitender Gehölzbestand. Grundsätzlich lässt die anstehende Topographie zunächst nicht vermuten, dass die durch die Gehölze erzeugten Engstellen das Hochwasserproblem verschlechtern. Das wird bei erhöhter Wasserführung durch den GUV kontrolliert. Wird festgestellt, dass der Stauspiegel bei Hochwasser, welcher durch die Gehölze erzeugt werden könnte, bis in die Ortschaft reicht, müssen einzelne störende Erlen aus dem Querschnitt entfernt werden. Ist dies der Fall, müssen Ersatzpflanzungen erfolgen. Die Gehölze sind dann im Gewässerrandstreifen in einem Abstand von 1 bis 5 m von der Böschungsoberkante zu pflanzen. Der Gewässerrandstreifen hat nach Thüringer Wassergesetz § 29 außerhalb von zusammenhängender Bebauung eine Breite von 10 m.
