**GEWÄSSER
UNTERHALTUNGS
VERBAND**

Anlass:	Verbandsschau in Breitungem/Werra und OT Farnbach
Gewässer:	Farnbach
Protokollführung:	Fr. Holzhauer
Datum Begehung:	14.12.2023, ca. 9-14 Uhr

Im Folgenden werden die Fotos den Maßnahmen-IDs zugeordnet. Die Reihenfolge erfolgt so, wie die Begehung durchgeführt wurde: von der Werramündung bis zur Grenze zum Wartburgkreis.

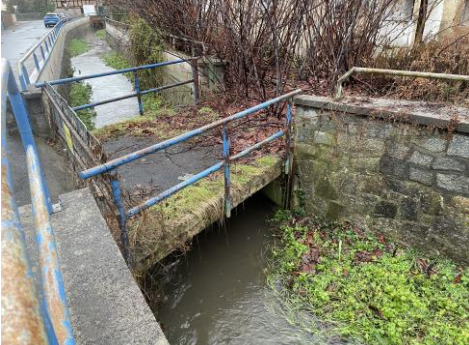
<p><i>Maßnahmen-ID: 11477, Brücke Altenbreitungen 2</i></p> <p>Die Zufahrtsbrücke ist privat. Laut Herrn Römheld könnte die Brücke ersatzlos zurückgebaut werden. Fotos sind durch den GUV bei Niedrigwasser erneut zu machen, um die Durchgängigkeit genauer prüfen zu können.</p>

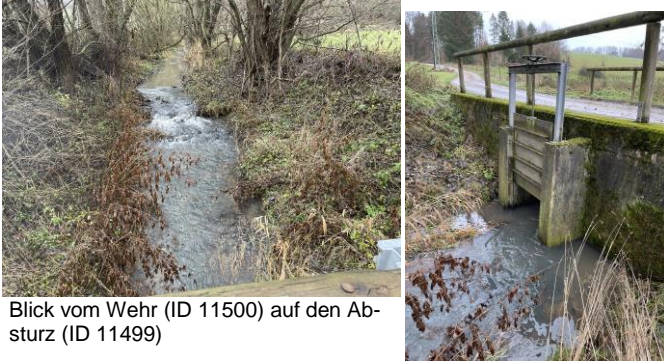
<p>Blick vom Wehr (ID 11500) auf den Absturz (ID 11499)</p>

<p>Durchlass (ID 11501). Auf der gegenüber liegenden Brückenseite befindet sich das o. g. Wehr.</p>	<p>Maßnahmen-ID: 11499, Absturz Farnbach 4 Maßnahmen-ID: 11500, Wehr Farnbach Maßnahmen-ID: 11501, Durchlass Farnbach 2</p> <p>Alle drei Maßnahmen (Fotos) befinden sich an ein und derselben Straßenbrücke. Altunterlagen, weshalb diese Überfahrt so gebaut wurde oder was der genaue Zweck ist, gibt es nicht.</p>

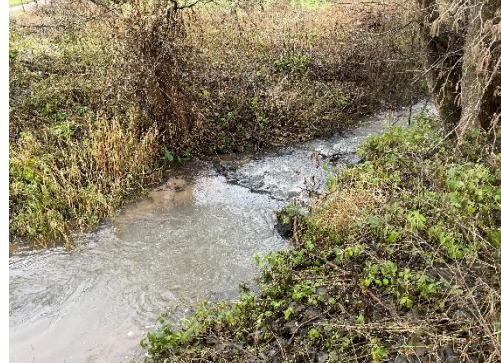
<p>ohne Maßnahmen-ID Absturz direkt neben der o.g. Straßenbrücke</p> <p>Der Absturz befindet sich ca. 3 Meter neben dem Durchlass (ID 11501). Der Absturz ist nicht im Rahmenplan enthalten und soll in Eigenleistung durch den GUV entfernt werden.</p>	<p>-> GUV</p>
