# Protokoll

**GEWÄSSER  
UNTERHALTUNGS  
VERBAND**

<b>Anlass:</b>	Verbandsschau in Kieselbach, Schergeshof, Knottenhof
<b>Gewässer:</b>	<b>Schergesbach</b>
<b>Protokollführung:</b>	Fr. Holzhauer
<b>Datum Begehung:</b>	12.12.2023, 9-14 Uhr

## Außenbereich zwischen Ortsrand Kieselbach und Mündung Schergesbach in die Werra

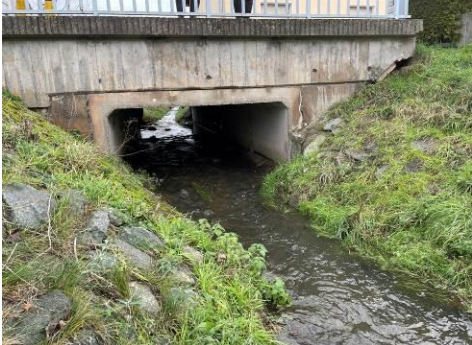
<p><i>Brücke Vachaer Straße:</i></p> <ul style="list-style-type: none"> <li>- Keine aktuellen Maßnahmen notwendig, keine Beanstandungen.</li> </ul>	
5		<p><i>Bereich zwischen Brücke Vachaer Straße und Brücke Weinstraße:</i></p> <ul style="list-style-type: none"> <li>- Starker Gewässerverbau: es ist die Böschungsseite zur Wohnbebauung hin mit Rasengittersteinen befestigt.</li> <li>- sinnvoll wäre für die Ortslage Kieselbach eine Aufnahme in das Förderprogramm Hochwasserschutz um eine hydraulische und hydrologische Untersuchung des Schergesbach durchzuführen</li> <li>- standortfremde Gehölze (Nadelbäume) sollen entfernt werden</li> <li>- die Hecke wächst auf dem Gewässerkataster, vor der Einfriedung des Hauseigentümers</li> <li>- die UBW möchte mit dem Hauseigentümer in Kontakt treten</li> </ul>	<p>-&gt; UWB</p>

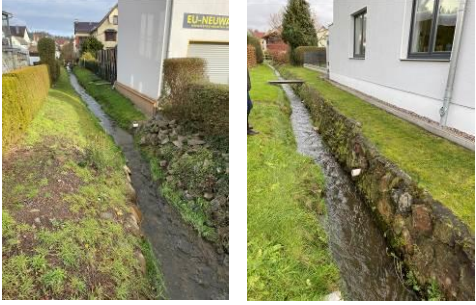
<p><i>Bereich zwischen Brücke Theo-Neubauer-Straße und Brücke Eisfeld:</i></p> <ul style="list-style-type: none"> <li>- Hier wurden durch den GUV in 2023 Unterhaltungsarbeiten durchgeführt. Aktuell gibt es keine Beanstandungen oder weiteren Handlungsbedarf.</li> </ul>

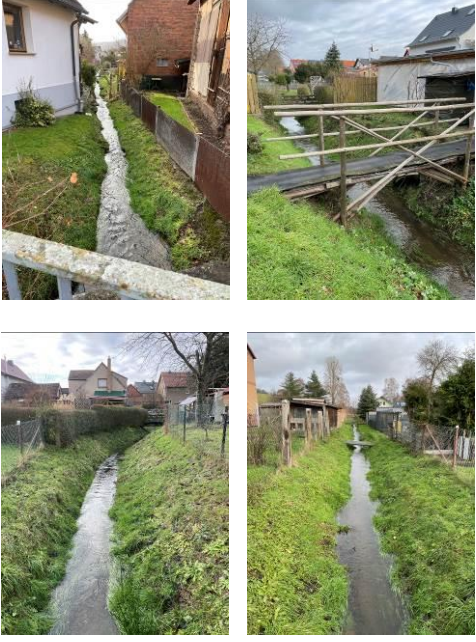
<p>12</p>

<p><i>Bereich zwischen Brücke Eisfeld und erster Teich:</i></p> <ul style="list-style-type: none"> <li>- Keine aktuellen Maßnahmen notwendig, keine Beanstandungen.</li> </ul>

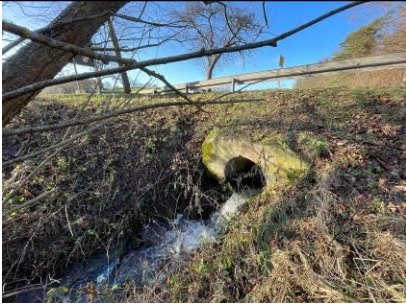
Nr	Foto	Feststellungen	zu erledigen durch:
16

<p><b>Schergeshof, Verrohung unter Bundesstraße B 84:</b></p> <ul style="list-style-type: none"> <li>- Der Durchlass unter der B84 im Schergeshof hat einen ca. 1 m hohen Absturz. Eine Durchgängigkeit ist nicht gegeben.</li> <li>- Die andere Seite des Durchlasses ist frei.</li> </ul>	<p>-&gt; Straßenbauamt</p>
17

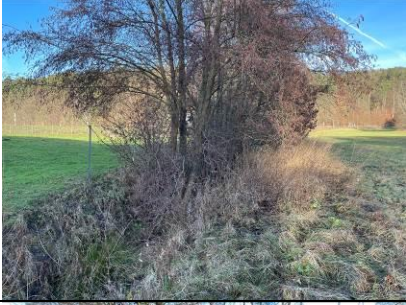
<p><b>Schergeshof:</b></p> <ul style="list-style-type: none"> <li>- Der Schergesbach ist hier im außerörtlichen Bereich stark zugewachsen. Solange es keine Beschwerden von Seite der Eigentümer/Pächter der angrenzenden Wiesenflächen gibt, ist nichts durch den GUV zu veranlassen.</li> </ul>	
18

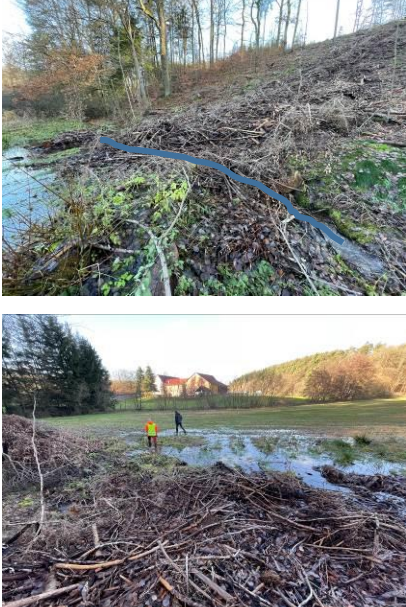
<p><b>Schergeshof, Kriebitzgraben:</b></p> <ul style="list-style-type: none"> <li>- Kurz bevor der Kriebitzgraben in den Schergesbach fließt, wurde der Kriebitzgraben aufgrund einer Rückegasse komplett auf mindestens 10 m Länge zugeschüttet. Das Wasser sucht sich den Weg über die Wiesenfläche (unteres Foto). Auf dem oberen Foto wurde in blau markiert, wo der Graben seinen eigentlichen Verlauf hat.</li> <li>Der unterläufige Bereich des Kriebitzgraben weist den gleichen Zustand auf!</li> </ul>	<p>-&gt; UWB, GUV</p>
