Damit das Wasser wieder fließt

800 Kilometer Gewässer instand zu halten – das ist eine gewaltige Aufgabe. Der Gewässerunterhaltungsverband hat sich dieser angenommen.

**GEWÄSSER
UNTERHALTUNGS
VERBAND**

Felda / Ulster / Werra

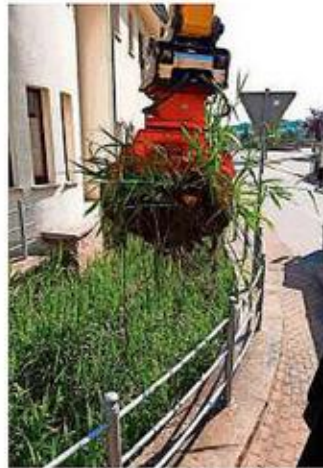
Baggereinsatz und Querschnittsberäumung am Breizbach in Unterbreizbach.

Darüber hinaus wurde der Gewässerunterhaltungsverband bereits in Eigenleistung tätig. Auf einer Länge von rund 400 Metern war der Breizbach in Unterbreizbach mit Schlamm, Kies und Geröll zugesetzt. Auf diesem Substrat hatten sich Schilf, Gras und Wasserpflanzen an-

gesiedelt und den Wasserabfluss behindert. Um bei erhöhter Wasserführung aufgrund der Querschnittsverkleinerung des Bachs eine Verschlechterung der Hochwassersituation zu vermeiden, mussten die Anlandungen im Bach beseitigt werden. Dafür kam ein Bagger zum Einsatz, aber es war auch viel Handarbeit erforderlich. Die Arbeiten erfolgten in Abstimmung mit Bürgermeister Roland Ernst (partellos) und dem Bauamt der Gemeinde.

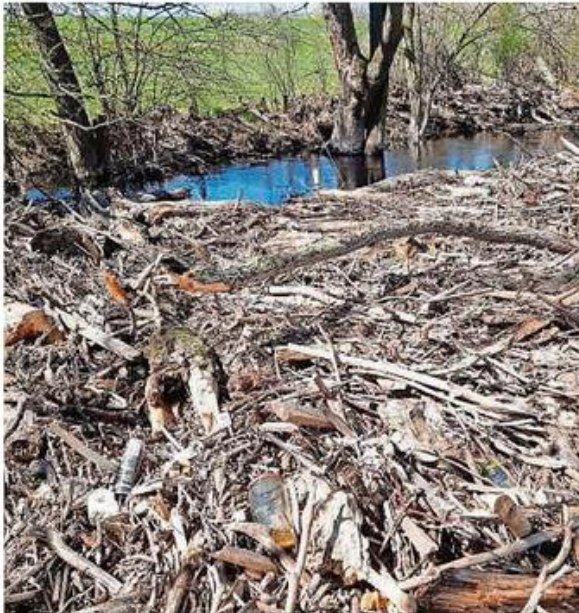
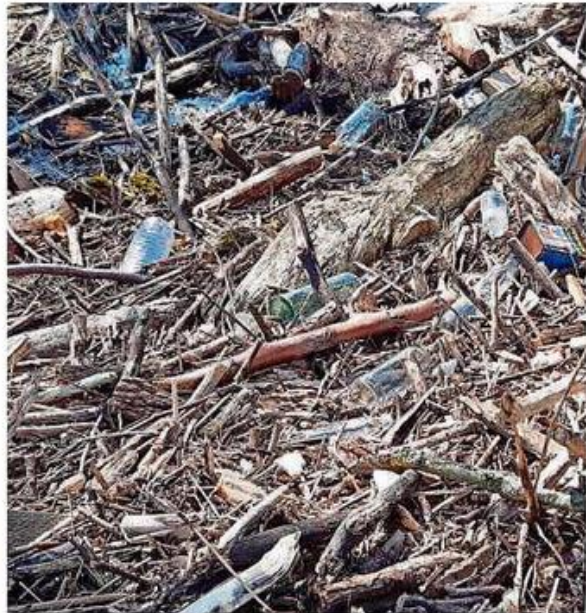
Was das Wasser der Flüsse so alles mit sich bringt, vor allem bei Starkregen – und am Ende zurücklässt: Totholz und Müll an der Felda.

Durch das Hochwasser im Frühjahr haben sich massive Totholzansammlungen in der Felda gebildet. Grundsätzlich stellen Totholzansammlungen in und an den Gewässern Lebensräume für kleinere Säugetiere, wie den Igel, Amphibien, Insekten und Fischen, dar. Deshalb sind diese in einem tolerierbaren Umfang zu belassen. In diesem Fall war die Felda aber an einigen Stellen derart mit Holz versetzt, dass Aufstauungen des Wassers bis zu einem Meter entstanden sind. Dadurch war nicht nur die Längsdurchgängigkeit für Fische in der Felda nicht mehr gewährleistet, es waren auch große Flächen vernässt, die sich in landwirtschaftlicher Nutzung befinden. Um diesem Zustand entgegenzuwirken, wird das Gehölz seit 25. Mai teilweise entnommen. Ein Teil des Holzes wird als Lebensraum für die Tiere und Pflanzen im Gewässerbereich belassen.

Im Zuge dieser Arbeiten wurde auch der Müll, der durch das Hochwasser in die Felda eingeschwemmt worden war, entfernt. „An dieser Stelle möchten wir die Bürger darum bitten, keinen Müll in die Natur zu werfen. Wir wollen unseren Kindern und den noch folgenden Generationen eine intakte Umwelt hinterlassen, in der es sich lohnt, zu leben. Bitte entsorgen Sie Ihren Müll an den dafür vorgesehenen Stellen. So kann jeder zum Umweltschutz und einer intakten Natur beitragen“, appelliert Ivonne Wohland an alle.

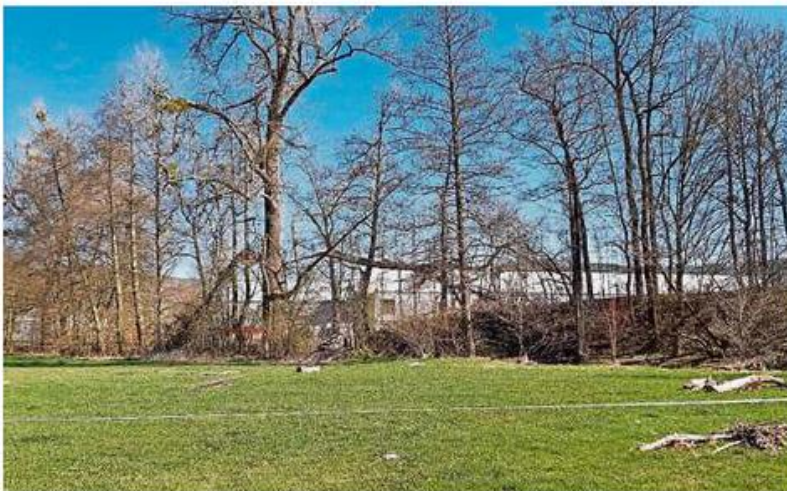
Ähnlich verhielt es sich mit vier Hybridpappeln in Stadtlengsfeld. Bei einer Ortsbegehung mit dem Bauhofleiter von Dermbach musste festgestellt werden, dass diese wegen ihres Alters teilweise abgestorben waren. Wegen des desolaten Zustands der Pappeln drohten Äste in den Abflussquerschnitt zu fallen. Dieses Schwemmgut kann dann den Abflussquerschnitt versetzen und vor allem bei Hochwasserereignissen den Überflutungszustand von Gebäuden und Straßen in Stadtlengsfeld verschlimmern.

Geschädigte Hybridpappel an der Felda in Stadtlengsfeld.

Nach dem fachlichen Einvernehmen mit der Unteren Wasserbeziehungsweise Naturschutzbehörde des Wartburgkreises wurde die Leistung an eine Landschaftsbaufirma vergeben. Die vier fast 30 Meter hohen Pappeln wurden im Zeitraum vom 5. bis zum 14. Mai gefällt. Mit der Unteren Naturschutzbehörde wurden Ersatzpflanzungen abgestimmt. Im Herbst 2020 werden dann vier kleine Erlen im Bereich

des Parks in Stadtlengsfeld im oberen Böschungsbereich der Felda nach Abstimmung mit der Gemeinde gepflanzt.

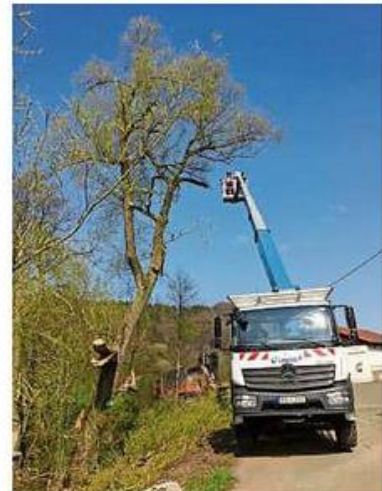
Bei einem Vor-Ort-Termin mit Erik Thürmer (CDU), dem Bürgermeister der Stadt Kaltenordheim, wurde der Verband darauf hingewiesen, dass im Uferbereich der Felda durch Hochwasser Schäden entstanden sind. Zwei abgestorbene Bäume und eine alte Weide beeinflussten den Abfluss der Felda, sodass schon Uferabbrüche nahe der Zugangsstraße zur Kläranlage entstanden waren.

Baumfällarbeiten am Feldauer in Kaltennordheim.

In Abstimmung mit dem Umweltamt Schmalkalden-Meiningen wurden die zwei abgestorbenen Laubbäume Anfang April entfernt und die Weide zurückgeschnitten. „Die Pflege dieser Bäume war dringend notwendig, da diese im Oberlauf eines Wehres standen und bei Bruch drohten die Felda zu versetzen. Dies hätte bei Hochwasser zur Überflutung

zung einer bewohnten Mühle und der Zuwegung zur Kläranlage Kaltenordheim führen können“, erläutert Verbandsingenieurin Ivonne Wohland. Die Baumpflegearbeiten wurden außerhalb der Fällzeiten von einer Fremdfirma erledigt.
